## La quille d'un Tanzer 26 dévoilée!

Une fissure dans le joint de quille (une vieille blessure mal réparée qui s'est rouverte suite à un impact) m'a obligée à faire enlever la quille de mon Tanzer pour réparer le tout. À voir la curiosité que cela a suscitée au club de voile (voir une quille à côté d'un voilier n'est pas ordinaire!!) je vous offre ici quelques photos. Les propriétaires de Tanzer, entre autres, apprécieront sûrement.

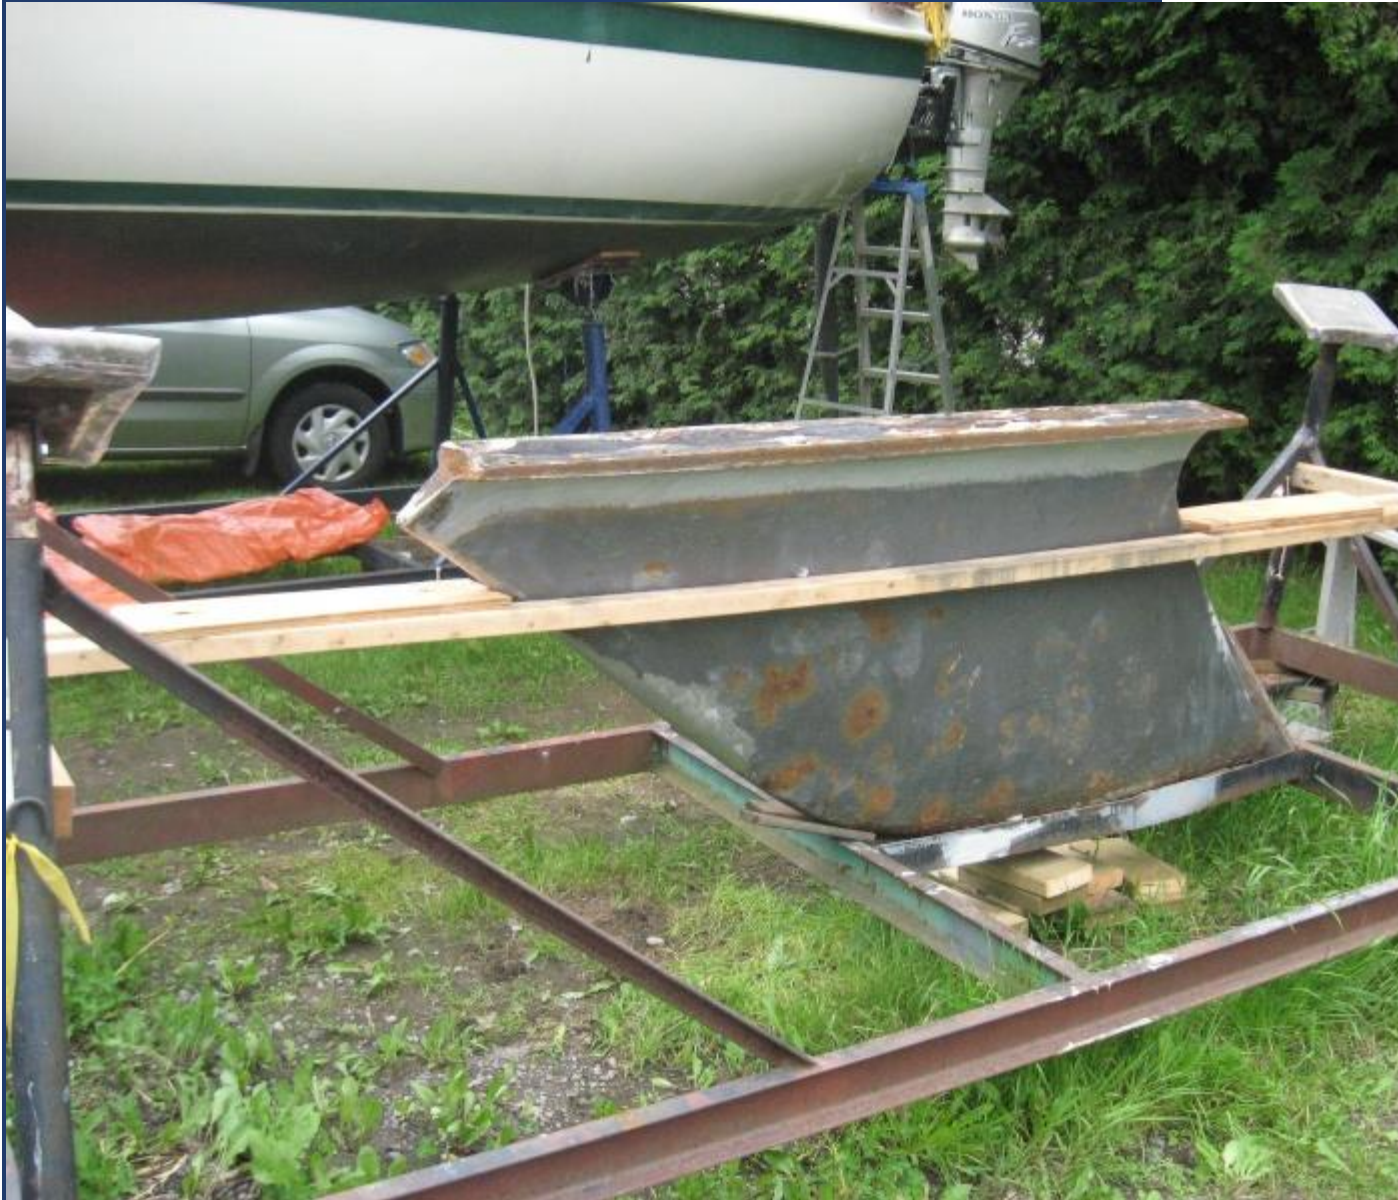
1950 livres bien tenues...

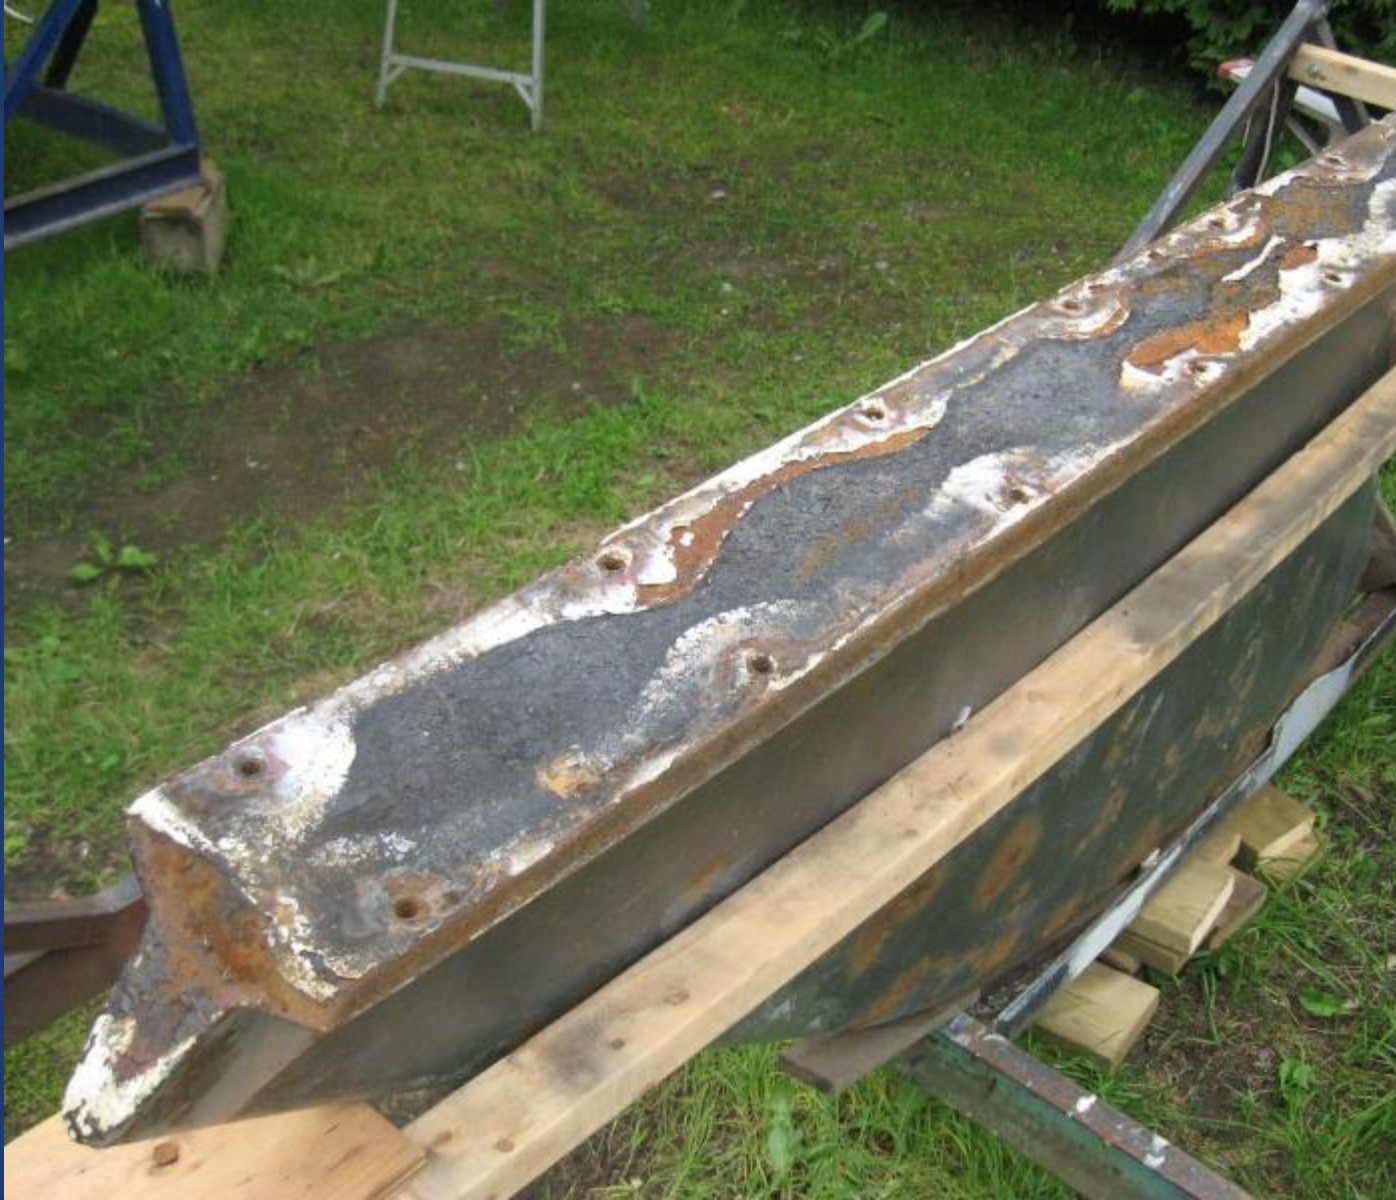
On découvre qu'à l'usine, ils étendaient du silicone sur la quille... La coque n'a pas résisté du tout lors du soulèvement. Le silicone était devenu sec et inutile... La quille a été ensuite nettoyée et recouverte d'époxy.

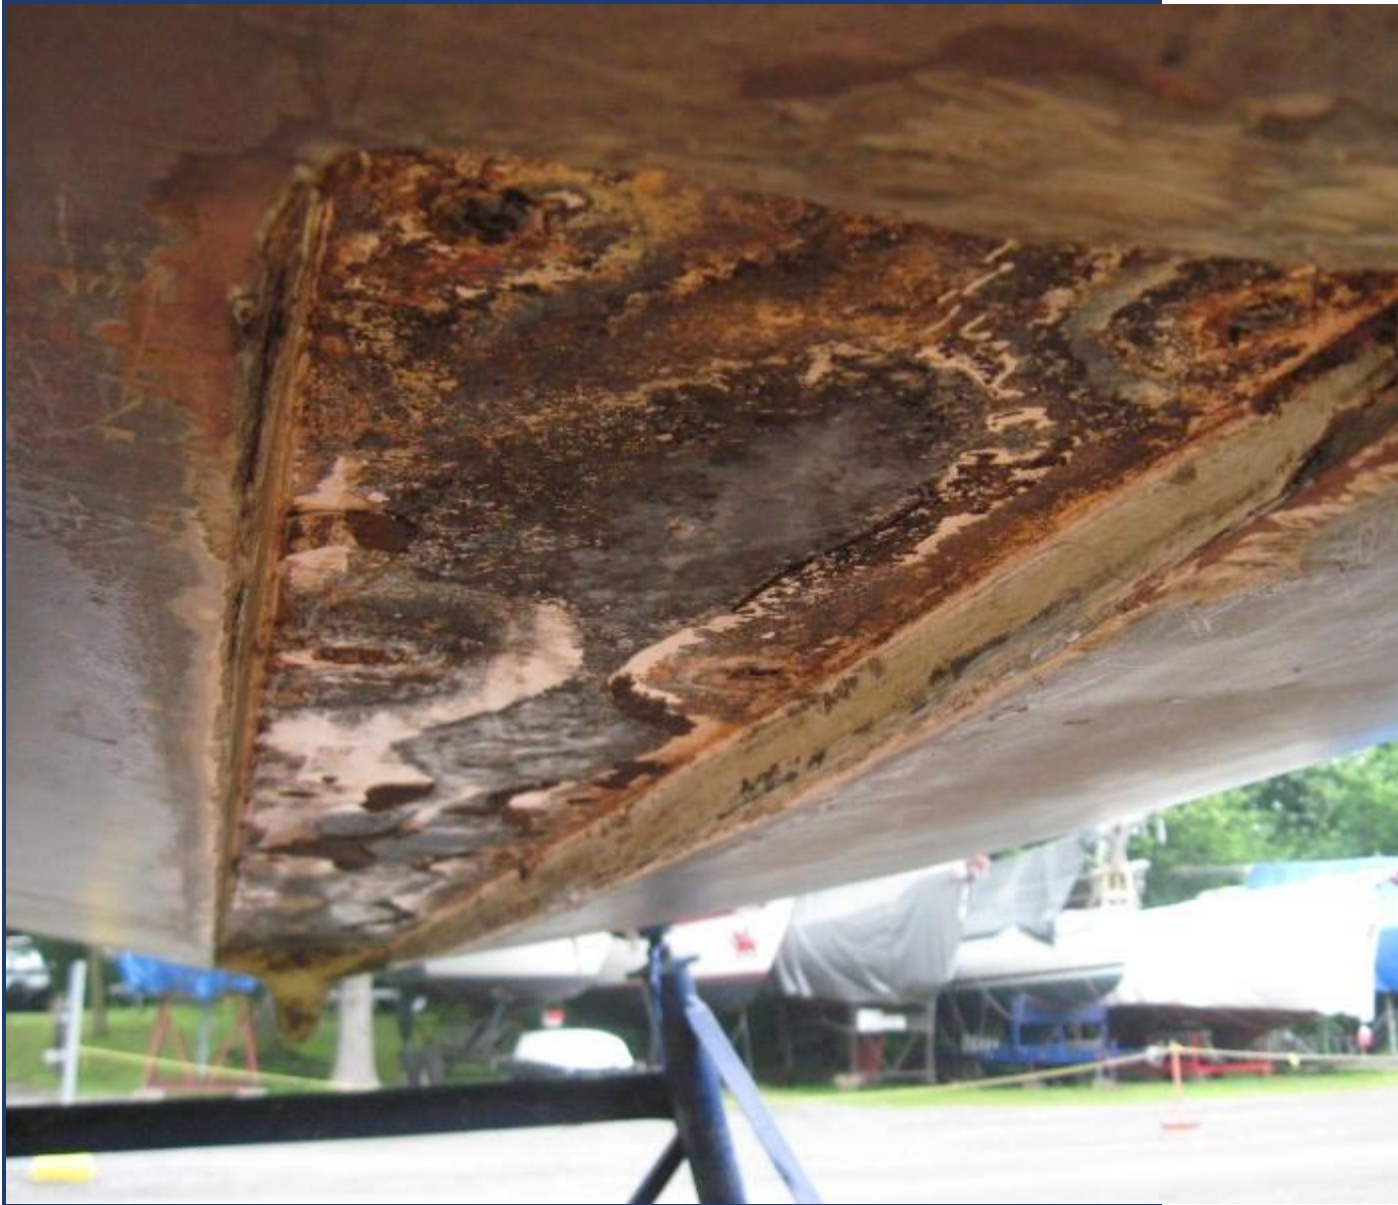
La fissure n'est pas visible, mais la surface a été complètement refaite. Tout était délaminé.

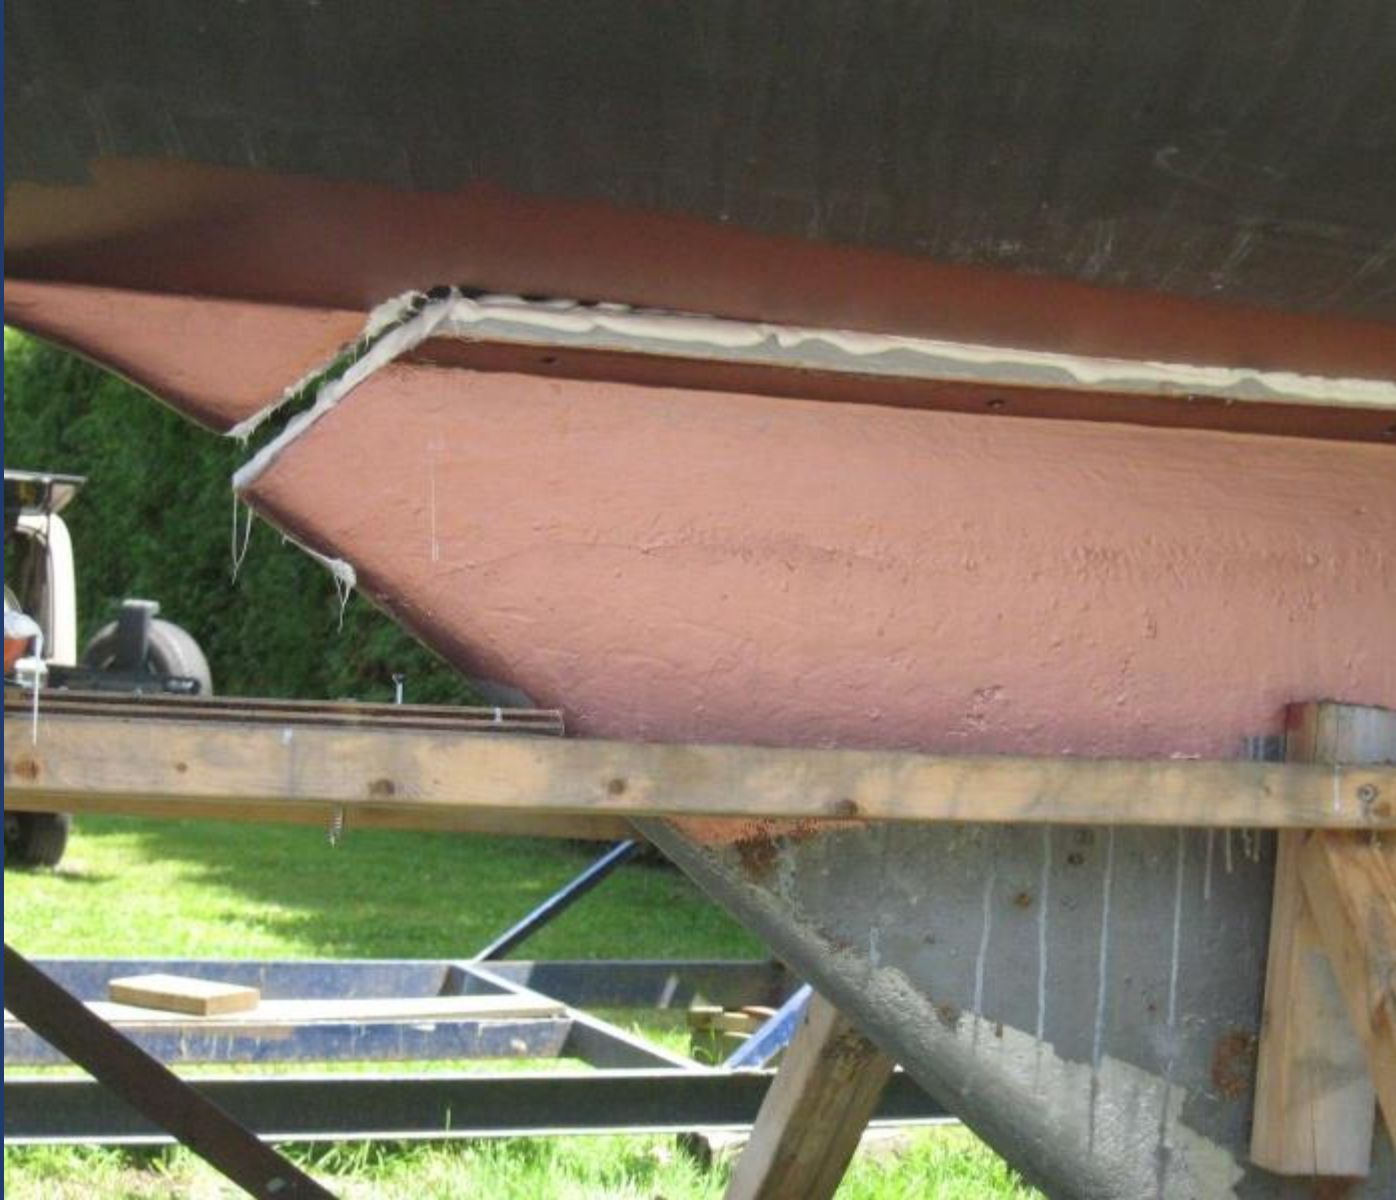
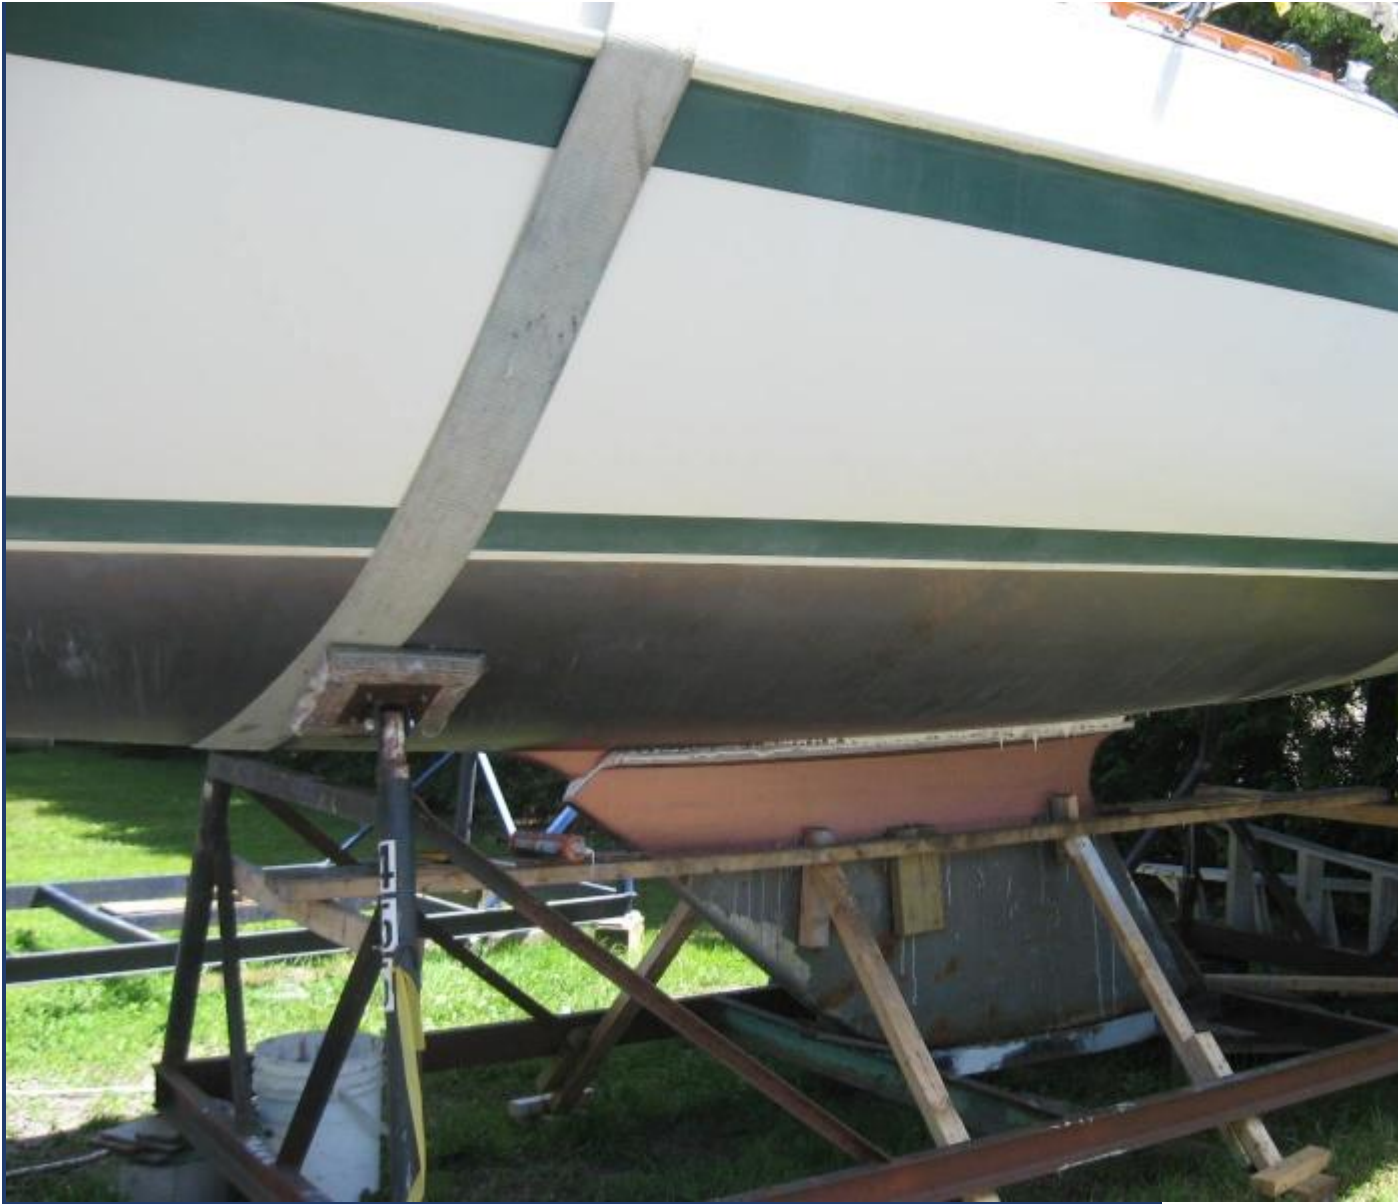
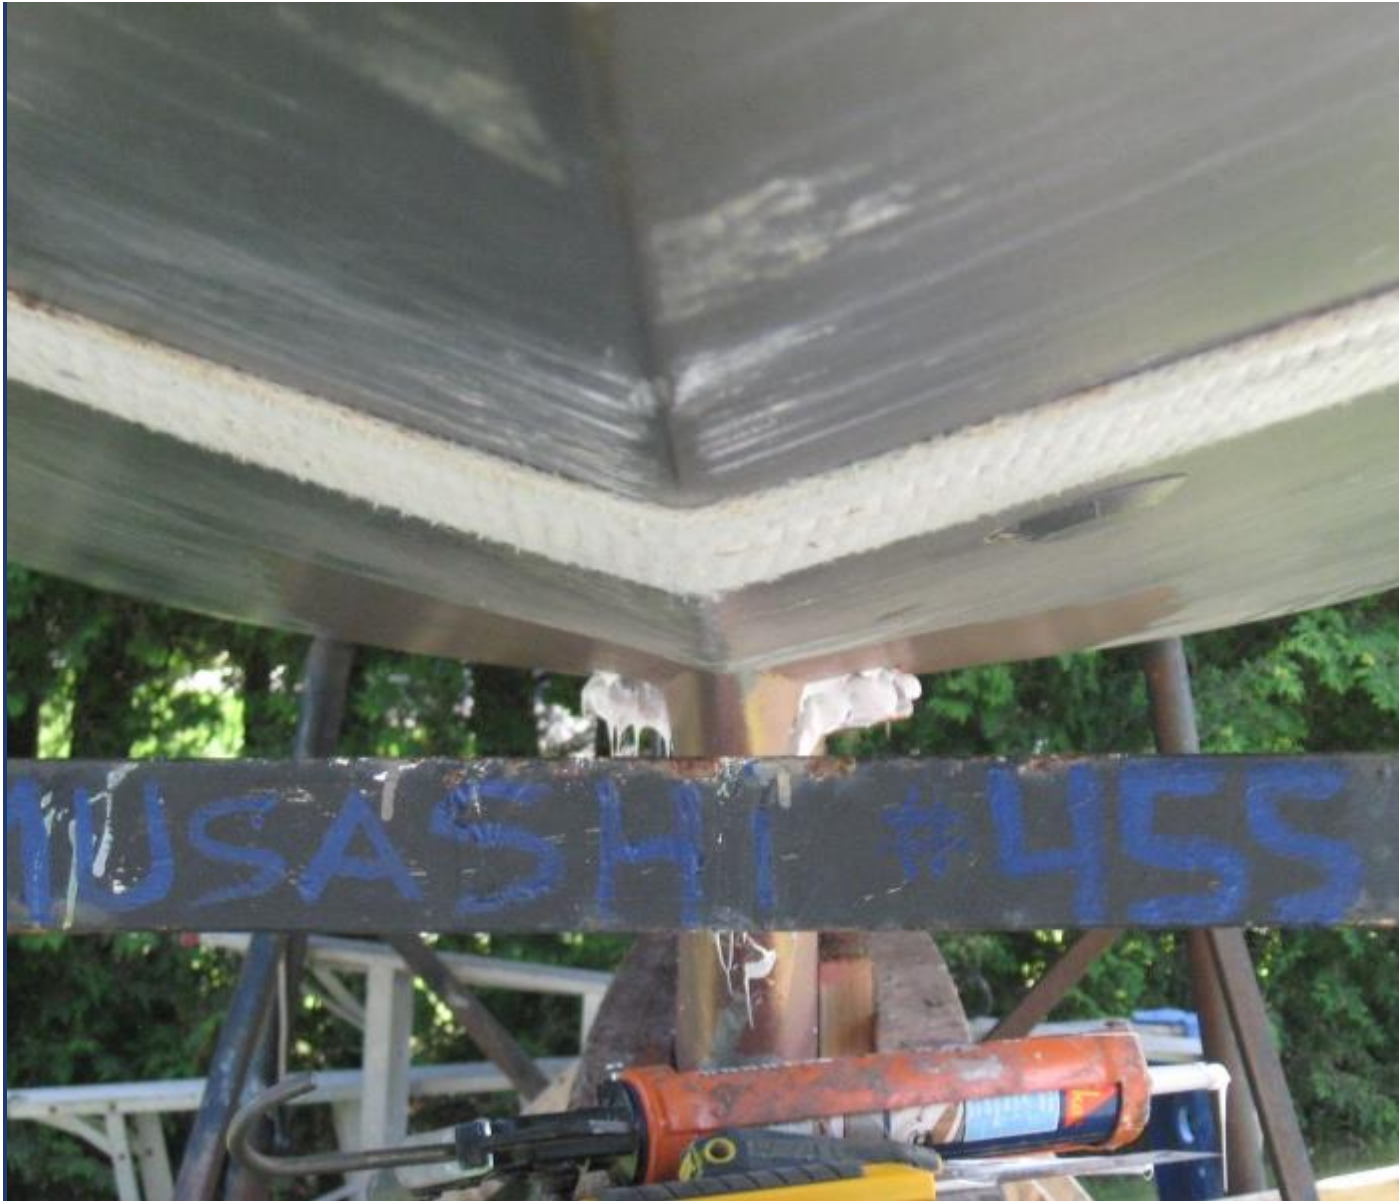
Huit tubes de sicaflex 5200 sur la quille, on repose la coque dessus... Ce ne fut pas si simple... Il faut vraiment que la quille soit bien enlignée, car ce n'est pas évident de redresser 1950 livres!

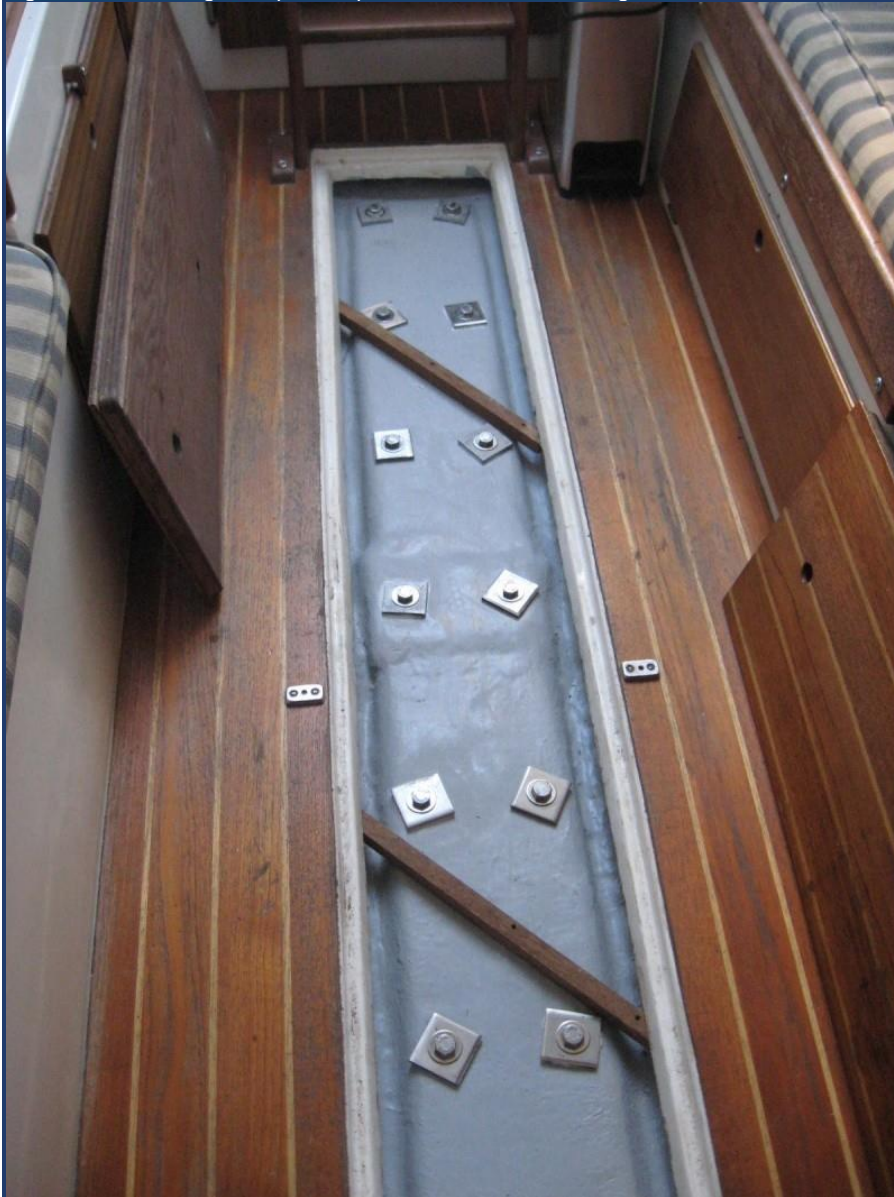
La cale a été refaite aux fibres de verre et recouverte d'époxy, des boulons neufs, c'est ti pas beau ça!! 😊
